# 令和元年度台風19号災害調査団

## 中間報告書

2020年4月8日発行

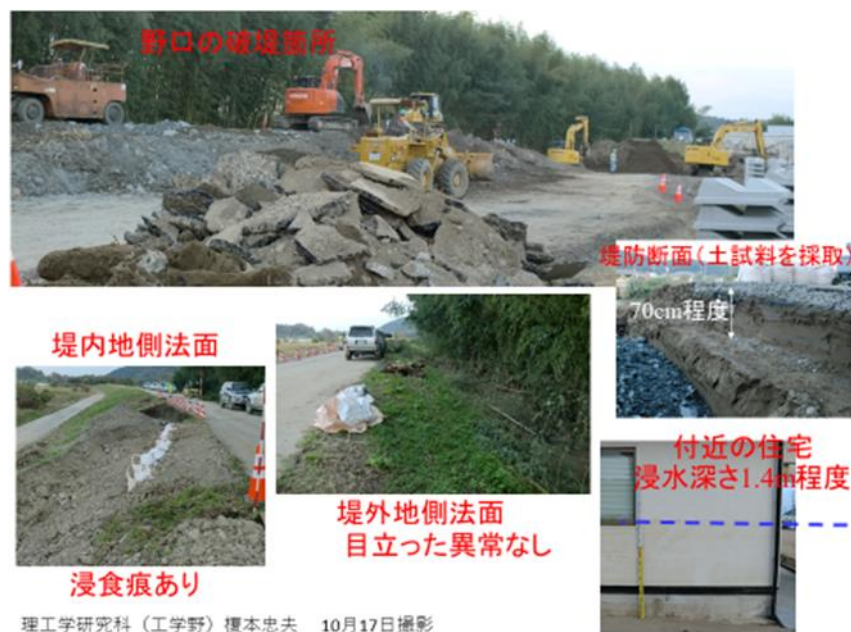
理工学研究科（工学野）榎本忠夫 10月17日撮影

図1 那珂川支流藤井川の堤防決壊（安藤作成資料）

災害痕跡が無くなっていく中で、災害直後の状況についてある程度記録できたものとする。浸水範囲は概ねハザードマップの予測範囲と大きく変わらず、越流は堤防高の低いところで発生していた。越流部では、堤外地側では堤防にほとんど変状が認められないのに対し、堤内地側では堤防に侵食や洗掘が顕著に認められ（図 1：常陸大宮市野口）、越流が破堤に繋がる要素になる。破堤箇所は、河川の合流部・旧河道の接合部・攻撃斜面側などの条件を満たす例が多い（図 2：藤井川）。破堤箇所では砂泥が堆積している箇所と砂礫が堆積している箇所に分かれていたが、砂礫の堆積域ではガードレール等の後背地の破損等が酷かった（図 3：常陸大宮市富岡）。支川の合流地点上流側は、3 方が堤防に囲まれ、越水した水が長時間湛水し、被害を拡大させた。伝統的な治水手法（水害防備林）がある程度有効に働いていたと

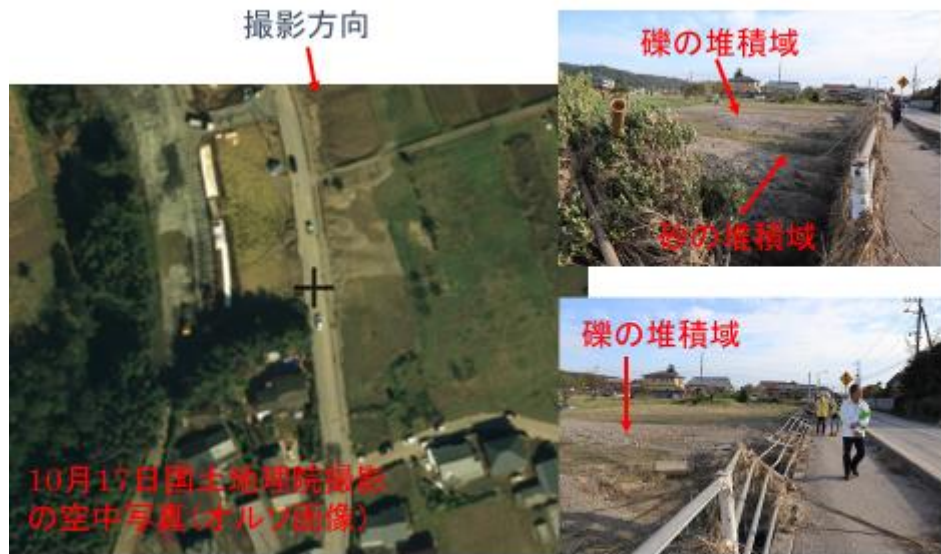
## 破堤地点周辺の堆積物の状況(常陸大宮市富岡)

・礫の堆積域では、ガードレールの破損等が酷かった。

図3 久慈川(常陸大宮市富岡)の破堤箇所の状況(小荒井作成資料)

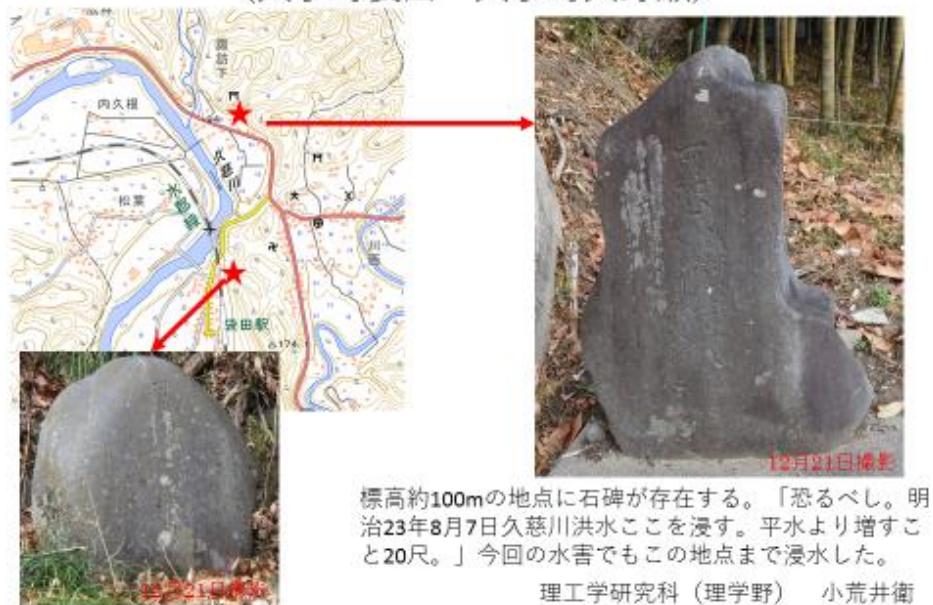
## 明治23年の大洪水を記録した石碑 (太子町袋田・太子町久野瀬)

図4 明治23年の大洪水を記録した石碑(小荒井作成資料)

考えるが、今後の検証が必要である。また、明治23年の水害を記録した石碑が残されており、その痕跡が示す浸水箇所と今回の浸水域が概ね一致しており（図4）、災害碑の重要を示すと共に地域住民の意識啓発に活用可能と考えらえる。

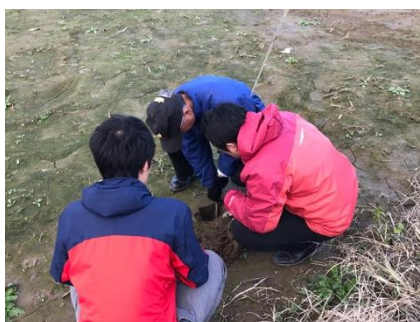
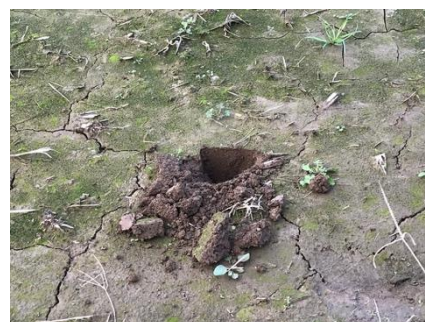
図 1. 土壌サンプリングの様子（左）

水害により堆積した表層を取り除くと直下に従来の圃場の土壌が確認できた（右）

確認された。特に同報告にあるように、農地・土地改良施設や農業用機械は大きな被害を受けていた。一方、現地の状況を調査したところ、農地への泥や砂等の堆積は数センチ程度であり、次作への物理的な影響は限定的であると考えられた(図 1)。近隣の生産者は、この時期には既にハウス等

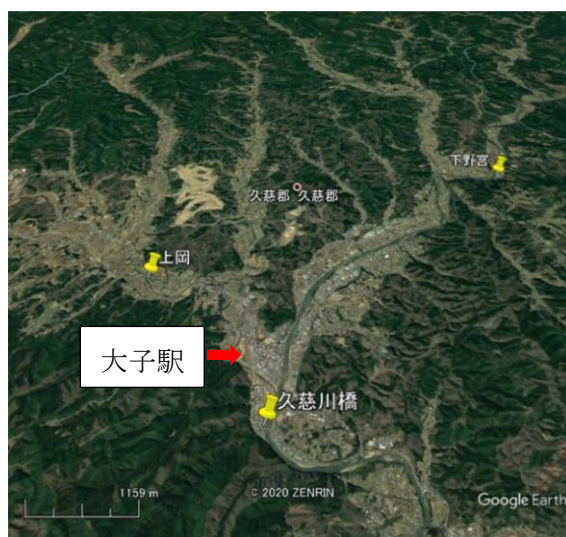
図1-6 久慈川大子町

大子町における、久慈川の水位として下野宮、久慈川橋、支川である押川にある上岡の水位を図1-6に示す。大子町の中心街南部にある久慈川橋では12日の夜半に水位のピークがきている。大子町では20時とか21時とかに浸水が始まったとの証言を住民から得た。その一部、早い時間は押川からの氾濫が伺える。

(a) 水位観測所位置(ページ画像 google earth)

(b) 水位

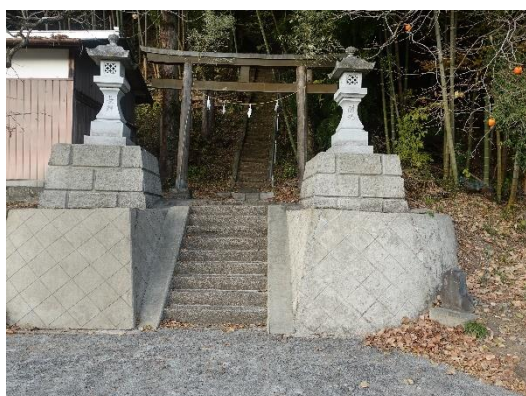
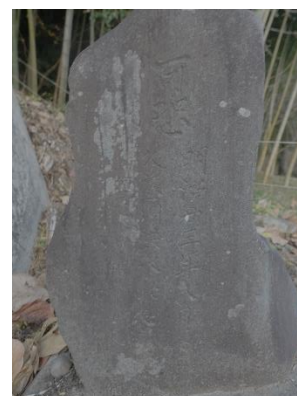
明治23年の増水が最も大きかったと考えられ、それを裏付けるように大子町内にはこの洪水に関する碑が3つある（池田、久野瀬、袋田）。久野瀬にある諏訪神社の灯籠の土台脇には「可恐」の碑として、「久慈川洪水此处ヲ浸ス 明治廿三年八月七日 但平水ヨリ増スコト廿尺」と刻まれ、裏には「四月廿日益子祐次建 石工大子村浅川 大森満」とも記されている。袋田駅から北の旧道脇にも「可恐」としてある。両者とも設置された位置からは移動されているとの話があり、元の位置の情報が異なるものもある。

写真 1-1 久野瀬にある諏訪神社の灯籠（右灯籠の右脇に可恐碑） 写真 1-2 可恐碑(拡大)

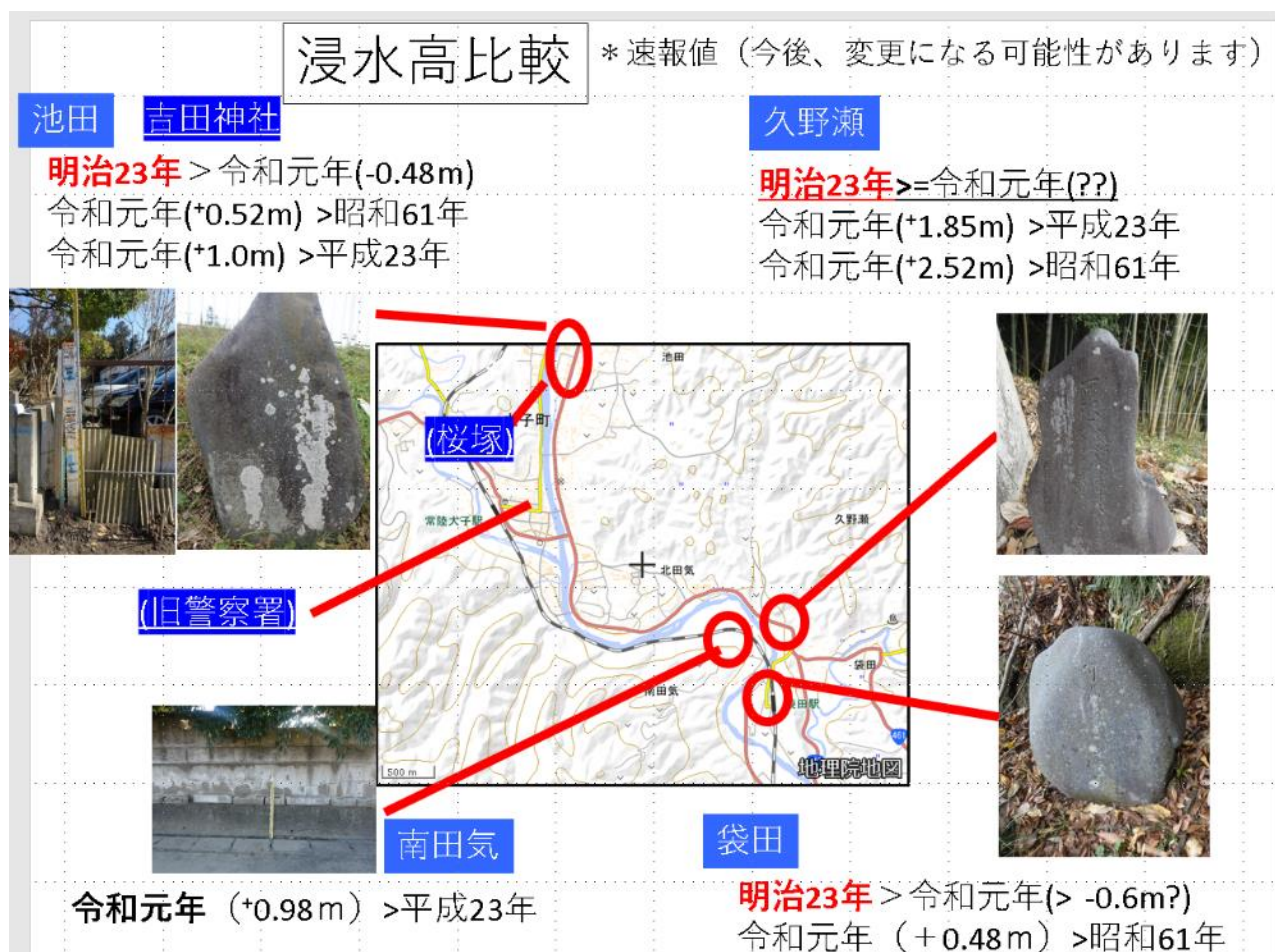
図 1-7 大子町の今次浸水高と過去の浸水高の比較(速報値:今後の追加検証で値が変わる可能性があります)

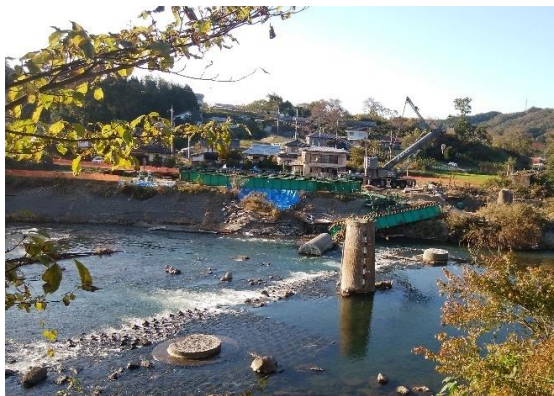
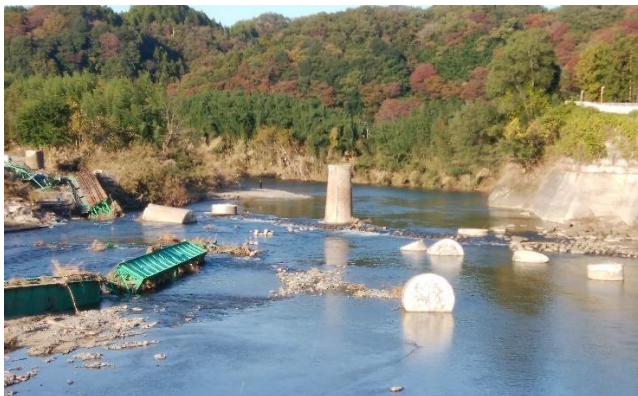
図 2-2 流失した第六久慈川橋りょうと残った橋脚  
(撮影日：2019 年 11 月 10 日，撮影者：信岡尚道教)

また、7 つの桁のうちに 4 つの桁は袋田駅側の橋台から引きちぎられるように崩され、水に押し流されてはるか向こう 100m くらい下流の橋に引っかかるようにして止まっていた。橋脚は、底部から折れて破断し尽くされて川の中のあちこちに散らばっているような状態だった。

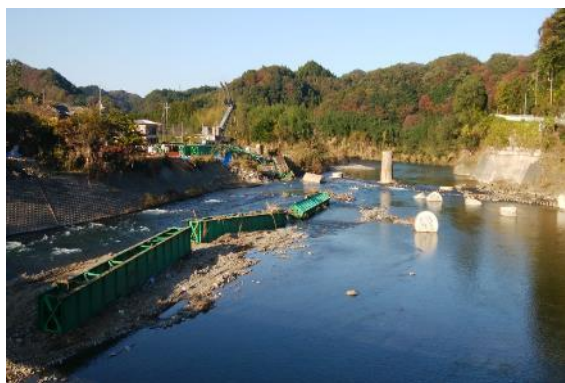
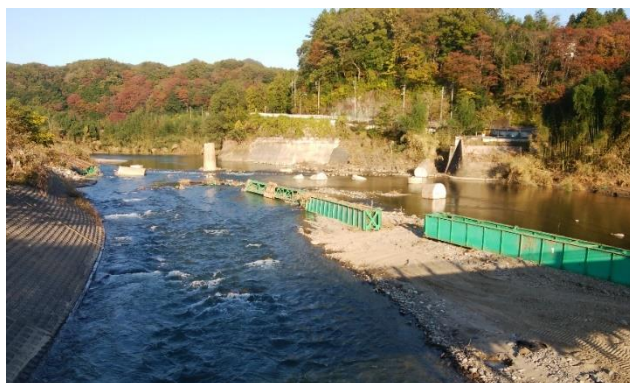
図 2-3 川の中に落とされた桁  
(撮影日：2019 年 11 月 10 日，撮影者：信岡尚道)

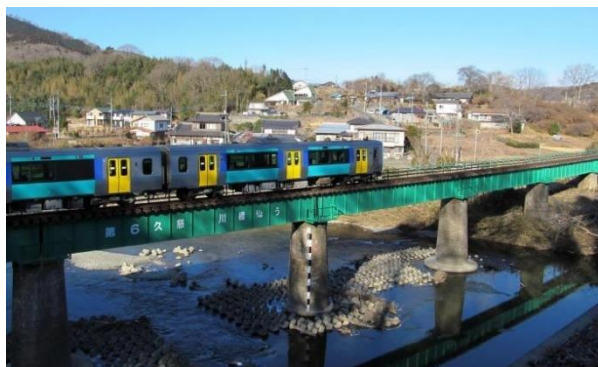
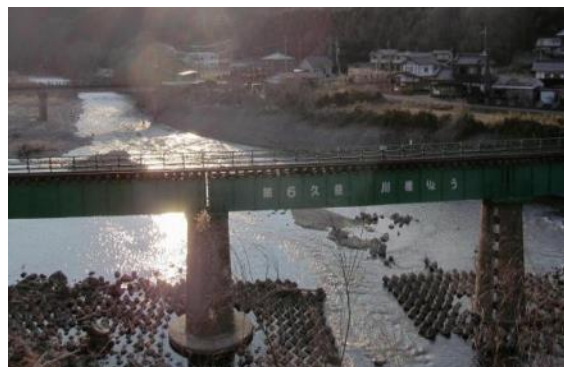
図 2-4 被災前の第六久慈川橋りょう  
(撮影日：2012 年，wikimapia より)

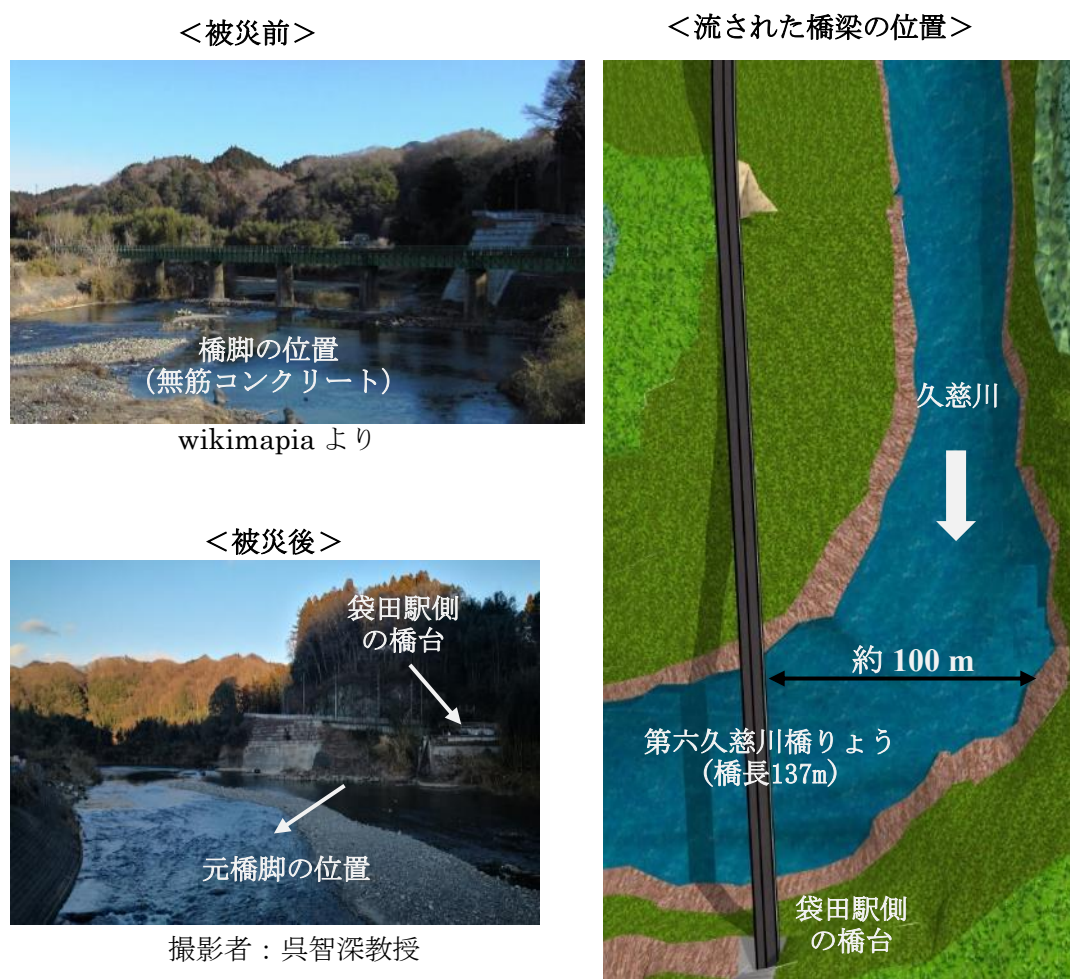
図 2-5 流水方向の特徴  
(撮影日：2020 年 2 月 9 日，撮影者：呉智深)

ゴミが一気に流れ込み、氾濫した川の流路の外側で流れを強く受け止めていた袋田駅側の橋台は破壊され、それに引きずられるように桁と橋脚が川に流されていったように考える。

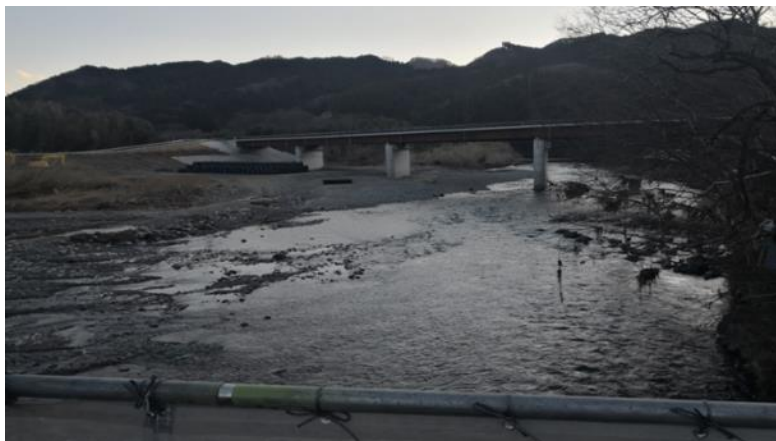
から下流側 100m くらい離れた道路橋（南田気橋）の状況により，橋脚周りで洗掘が生じているように見える（図 2-8 参照）。

図 2-8 被災後隣の道路橋の状況  
(撮影日：2020 年 2 月 9 日，撮影者：呉智深)

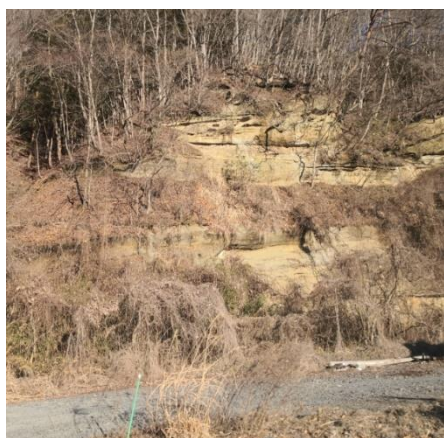
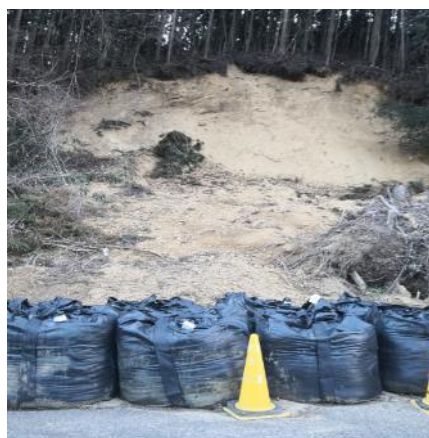
一方，被災橋梁の付近で傾斜が急な山が多い，台風となって，がけ崩れや土石流，地すべりなどによる土砂災害が発生しやすい環境に見える（図 2-9 参照）。その場合，橋台の周囲の支持地盤が土砂災害されることによって下部構造が沈下や傾斜，転倒などの影響を受けることがあると考える。

図 2-9 被災橋梁の付近の土砂災害の状況  
(撮影日：2020 年 2 月 9 日，撮影者：呉智深)

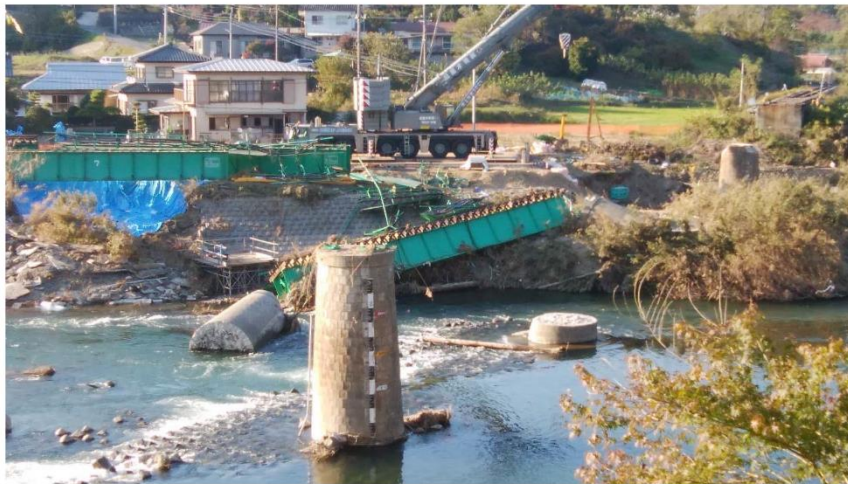
写真-1 流失した第六久慈川橋梁 (2019 年 11 月 10 日、当専攻教員撮影)

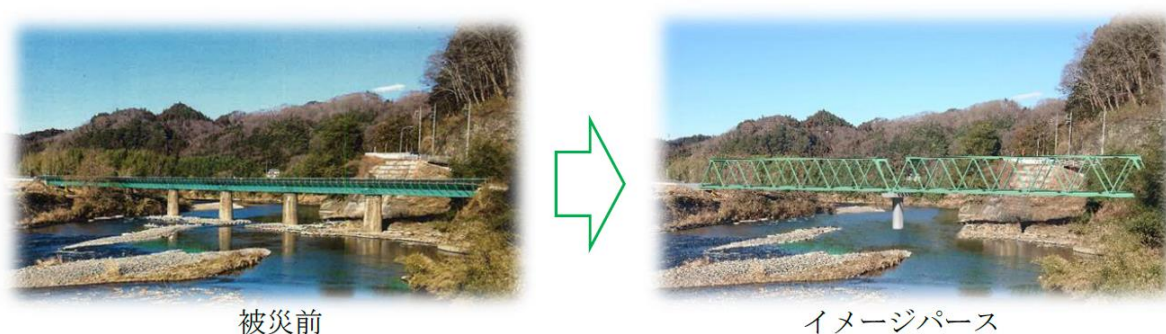
図 2-11 JR 東日本水戸支社が記者発表した水郡線の第六久慈川橋りょうの復旧イメージ  
(JR 東日本水戸支社のプレスリリースより引用, 2020 年 2 月 14 日公表)

この公表内容には、JR 東日本水戸支社にお願いした情報提供に対する回答（2019 年 12 月 25 日のメール回答）の内容が概ね含まれているとともに、大学からの意見やコメントの一部を含む、より具体的な復旧イメージが示されている。

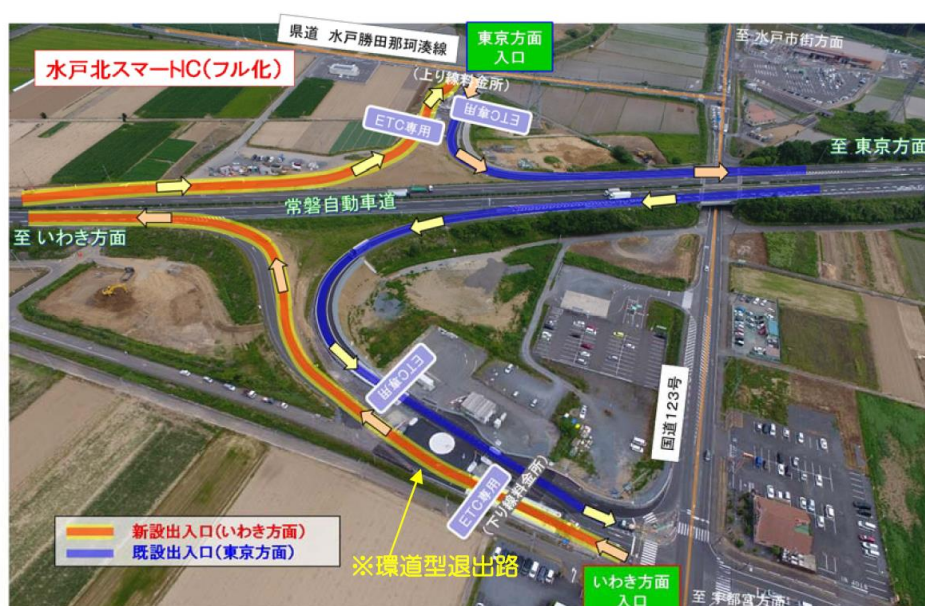
図 2-12 水戸北スマート IC のフル IC 化

水戸北スマートインターチェンジ（以下「スマート IC」）は、茨城県水戸市と NEXCO 東日本関東支社が整備を進めてきた IC であり、①地域生活における利便性向上、②観光の振興による地域の活性化、③救急医療活動の向上、④災害時における避難路・輸送路の機能強化といった整備効果が期待されている<sup>3)</sup>。茨城国体の開催に合わせ 2019 年 9 月 7 日（土）に開通し、これまで東京方面に出入り可能なハーフ IC として利用されてきたが、いわき方面にも出入り可能な ETC 専用のフル IC となった（図 2-12）。しかしながら、2019 年 10 月 11 日未明の台風 19 号による那珂川の氾濫に伴い水没した（図 2-13 および図 2-14）。

（NEXCO 東日本のプレスリリース<sup>2)</sup>より引用，2019 年 8 月 9 日公表）

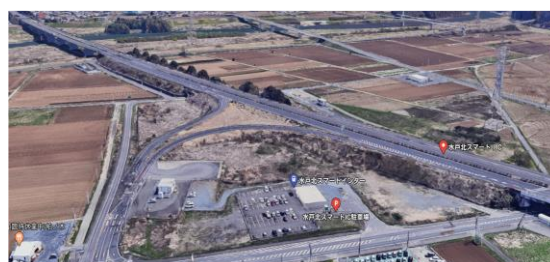
図 2-13 台風 19 号による那珂川の氾濫に伴い水没した水戸北スマート IC の様子

（左：NEXCO 東日本提供，右：Google マップより 2020 年 3 月 15 日取得）

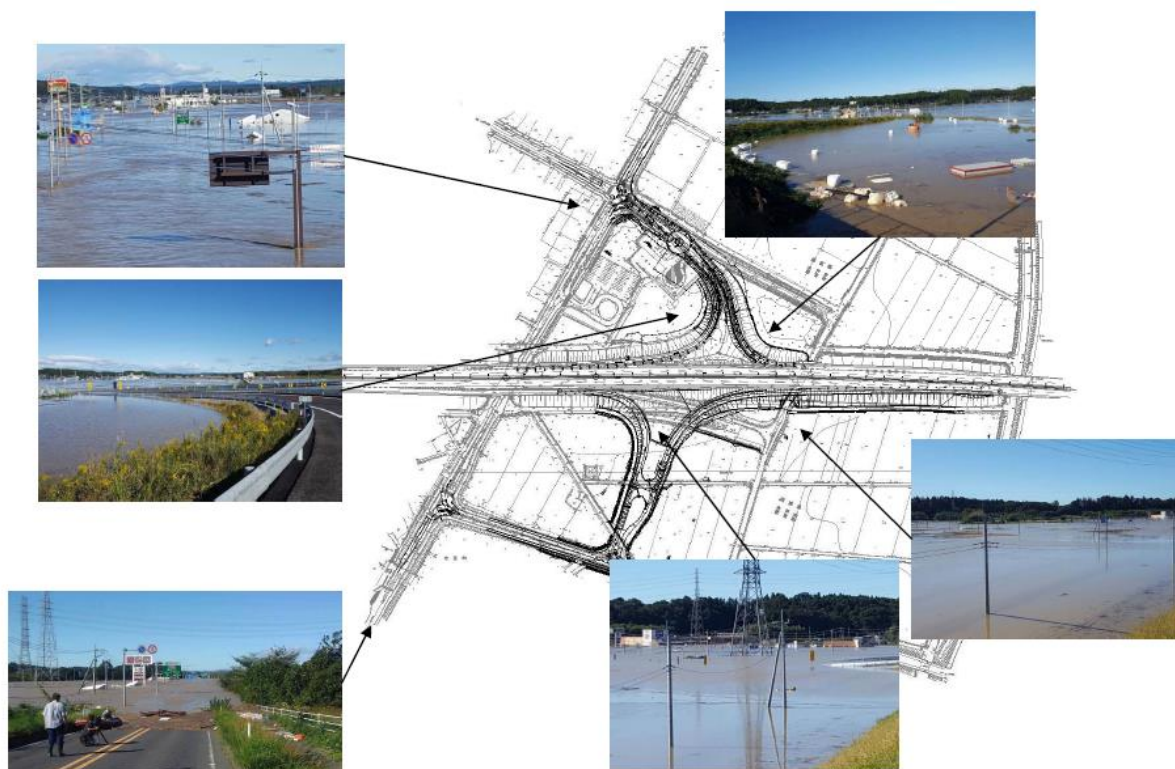
図 2-14 水戸北スマート IC 付近の浸水状況（2019 年 10 月 13 日時点）  
（提供：NEXCO 東日本）

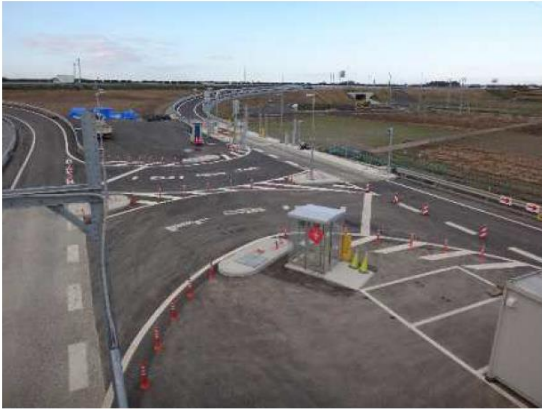
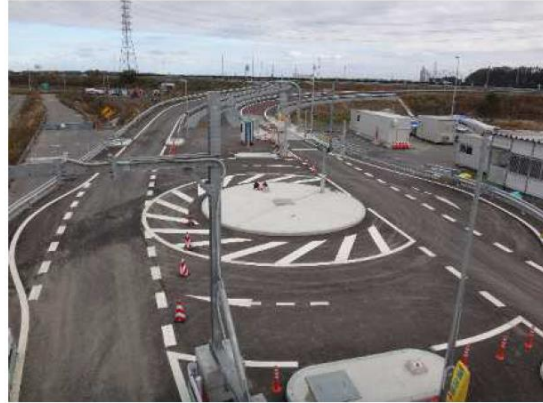
図 2-15 水戸北スマート IC の転回路の封鎖（左：上り線，右：下り線）  
（NEXCO 東日本のプレスリリース<sup>5)</sup>より引用，2019 年 12 月 2 日公表）

なお、時期は未定であるが、本復旧に向けた「ETC 設備等復旧工事」については、NEXCO 東日本水戸工事事務所が対応する予定であるとのことであった。

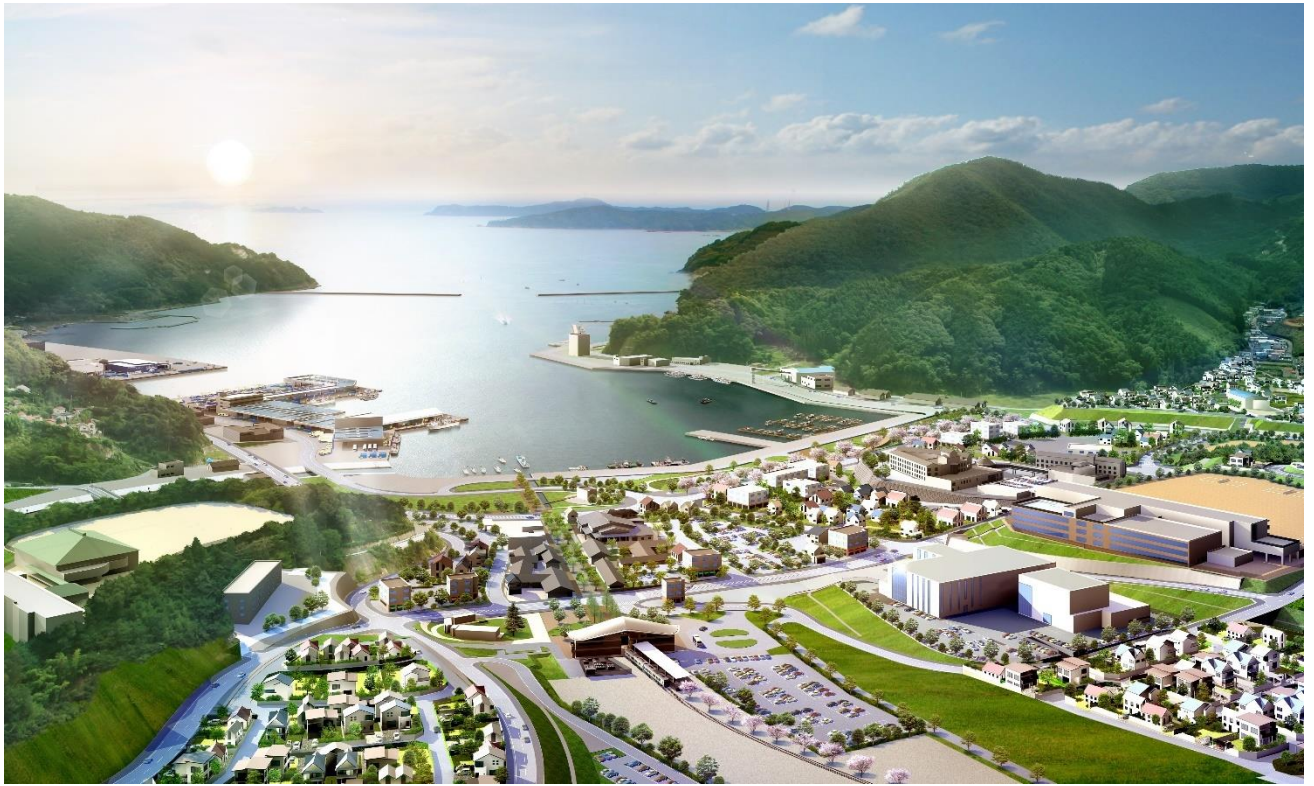
図 3-1 宮城県女川町将来構想イメージ図パース 3 より（女川町）

町庁舎は高台の旧東京理科大学大子研修センターのグラウンドに新築移転することで計画が進んでいる。移転すれば水害に対しては「必要不可欠な行政機能は確保する」ことができるであろう。ただ雪氷災害時に機能するかなどの確認は必要であろう。これまで町中心部にあった庁舎の跡地の利用については、盛土造成して、医療区画にすることで、医療機関が浸水を避けることができるであろう。ただし、医療機関への交通ネットワークも水害時に維持されるためには少なくとも道路ネットワークが浸水に耐えられるものが必要となるだろう。その最終的な形としては、東日本大震災で中心市街地が壊滅した宮城県女川町が、海岸に堤防を築くことなく、盛土高台の上に中心市街地を再築した事例が参考になるであろう（図 3-1）。ただし、町全体の人口変動を含めた費用対効果も十分に検討する必要がある。
