# 令和元年度台風19号災害調査団

## 中間報告書

2020年4月8日発行

| <p>＜被災過程説明グループ＞</p> <p>令和元年台風 19 号による堤防決壊・浸水氾濫過程の調査</p> | |

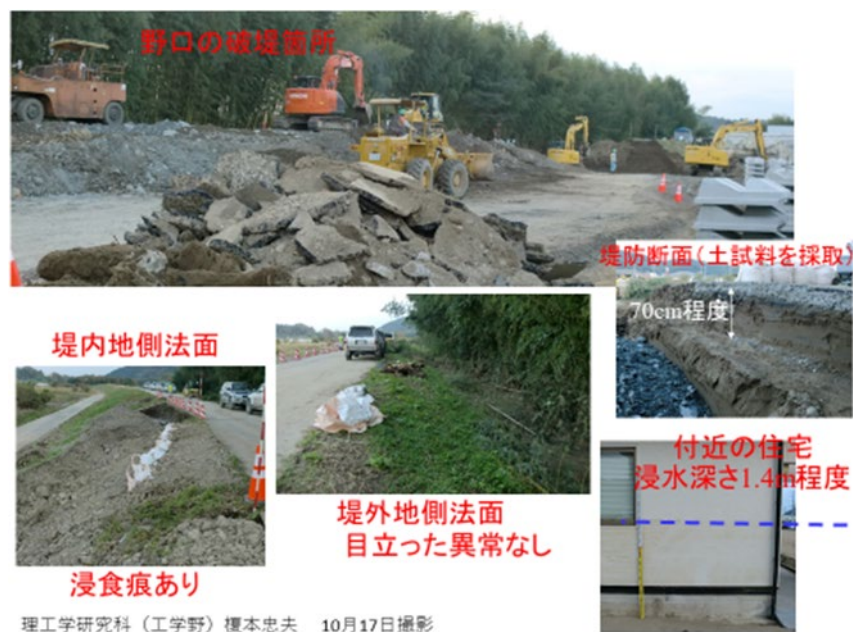
図1 那珂川支流藤井川の堤防決壊（安藤作成資料）

災害痕跡が無くなっていく中で、災害直後の状況についてある程度記録できたものとする。浸水範囲は概ねハザードマップの予測範囲と大きく変わらず、越流は堤防高の低いところで発生していた。越流部では、堤外地側では堤防にほとんど変状が認められないのに対し、堤内地側では堤防に侵食や洗掘が顕著に認められ（図 1：常陸大宮市野口）、越流が破堤に繋がる要素になる。破堤箇所は、河川の合流部・旧河道の接合部・攻撃斜面側などの条件を満たす例が多い（図 2：藤井川）。破堤箇所では砂泥が堆積している箇所と砂礫が堆積している箇所に分かれていたが、砂礫の堆積域ではガードレール等の後背地の破損等が酷かった（図 3：常陸大宮市富岡）。支川の合流地点上流側は、3 方が堤防に囲まれ、越水した水が長時間湛水し、被害を拡大させた。伝統的な治水手法（水害防備林）がある程度有効に働いていたと

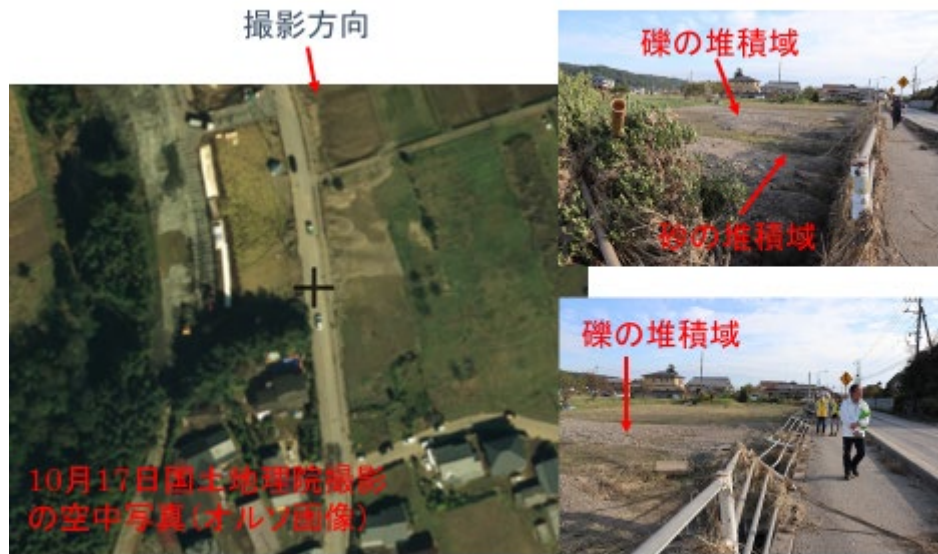
図3 久慈川(常陸大宮市富岡)の破堤箇所の状況(小荒井作成資料)

## 破堤地点周辺の堆積物の状況(常陸大宮市富岡)

・礫の堆積域では、ガードレールの破損等が酷かった。

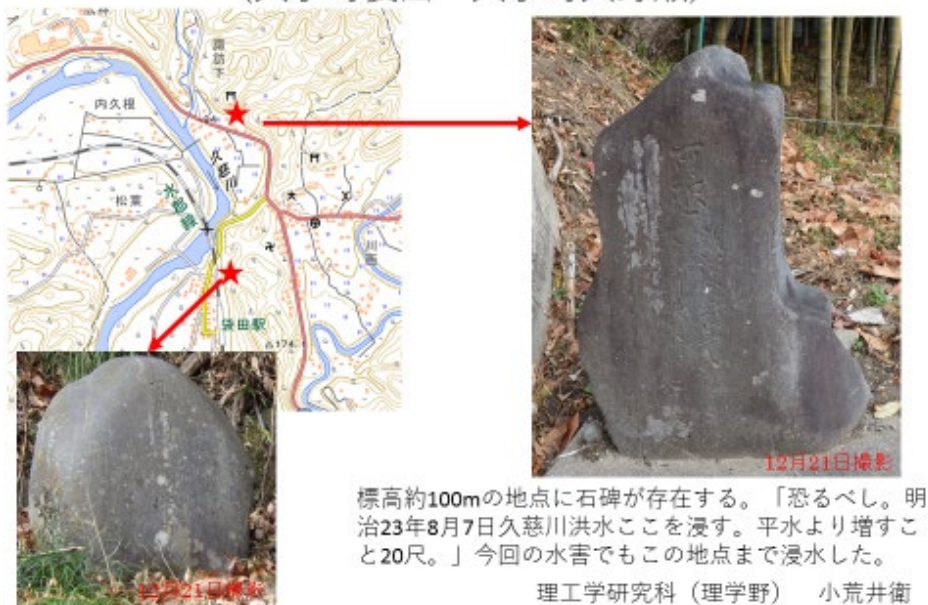
図4 明治23年の大洪水を記録した石碑(小荒井作成資料)

考えるが、今後の検証が必要である。また、明治23年の水害を記録した石碑が残されており、その痕跡が示す浸水箇所と今回の浸水域が概ね一致しており（図4）、災害碑の重要を示すと共に地域住民の意識啓発に活用可能と考えらえる。

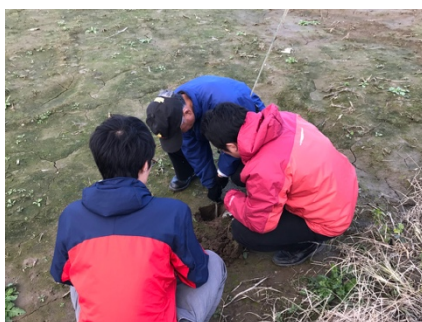
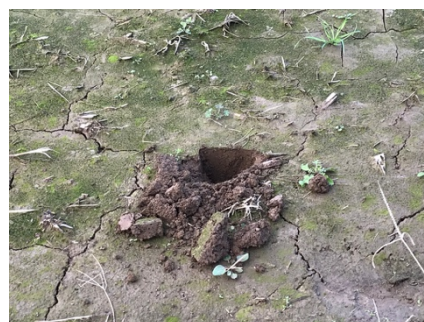
図 1. 土壌サンプリングの様子（左）

水害により堆積した表層を取り除くと直下に従来の圃場の土壌が確認できた（右）

確認された。特に同報告にあるように、農地・土地改良施設や農業用機械は大きな被害を受けていた。一方、現地の状況を調査したところ、農地への泥や砂等の堆積は数センチ程度であり、次作への物理的な影響は限定的であると考えられた(図 1)。近隣の生産者は、この時期には既にハウス等

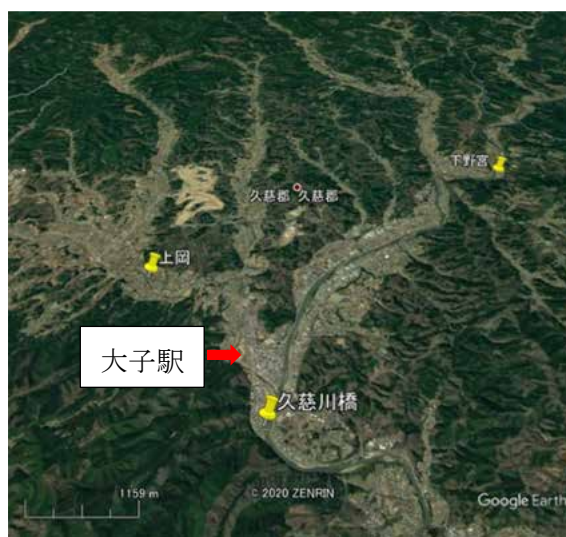
図1-6 久慈川大子町

大子町における、久慈川の水位として下野宮、久慈川橋、支川である押川にある上岡の水位を図1-6に示す。大子町の中心街南部にある久慈川橋では12日の夜半に水位のピークがきている。大子町では20時とか21時とかに浸水が始まったとの証言を住民から得た。その一部、早い時間は押川からの氾濫が伺える。

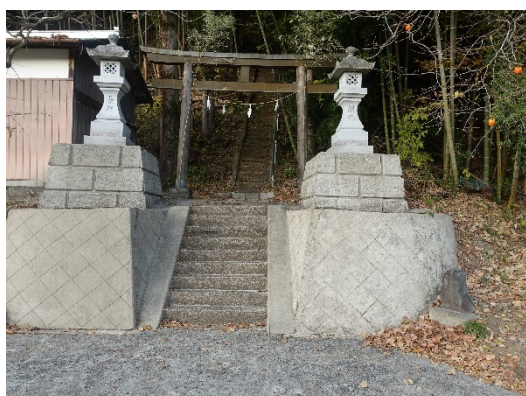
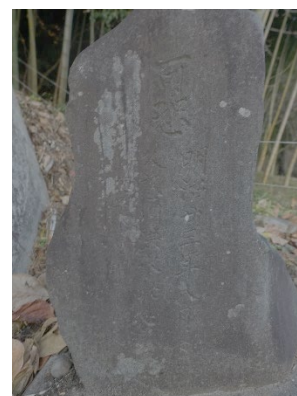
明治23年の増水が最も大きかったと考えられ、それを裏付けるように大子町内にはこの洪水に関する碑が3つある（池田、久野瀬、袋田）。久野瀬にある諏訪神社の灯籠の土台脇には「可恐」の碑として、「久慈川洪水此处ヲ浸ス 明治廿三年八月七日 但平水ヨリ増スコト廿尺」と刻まれ、裏には「四月廿日益子祐次建 石工大子村浅川 大森満」とも記されている。袋田駅から北の旧道脇にも「可恐」としてある。両者とも設置された位置からは移動されているとの話があり、元の位置の情報が異なるものもある。

写真 1-1 久野瀬にある諏訪神社の灯籠（右灯籠の右脇に可恐碑） 写真 1-2 可恐碑(拡大)

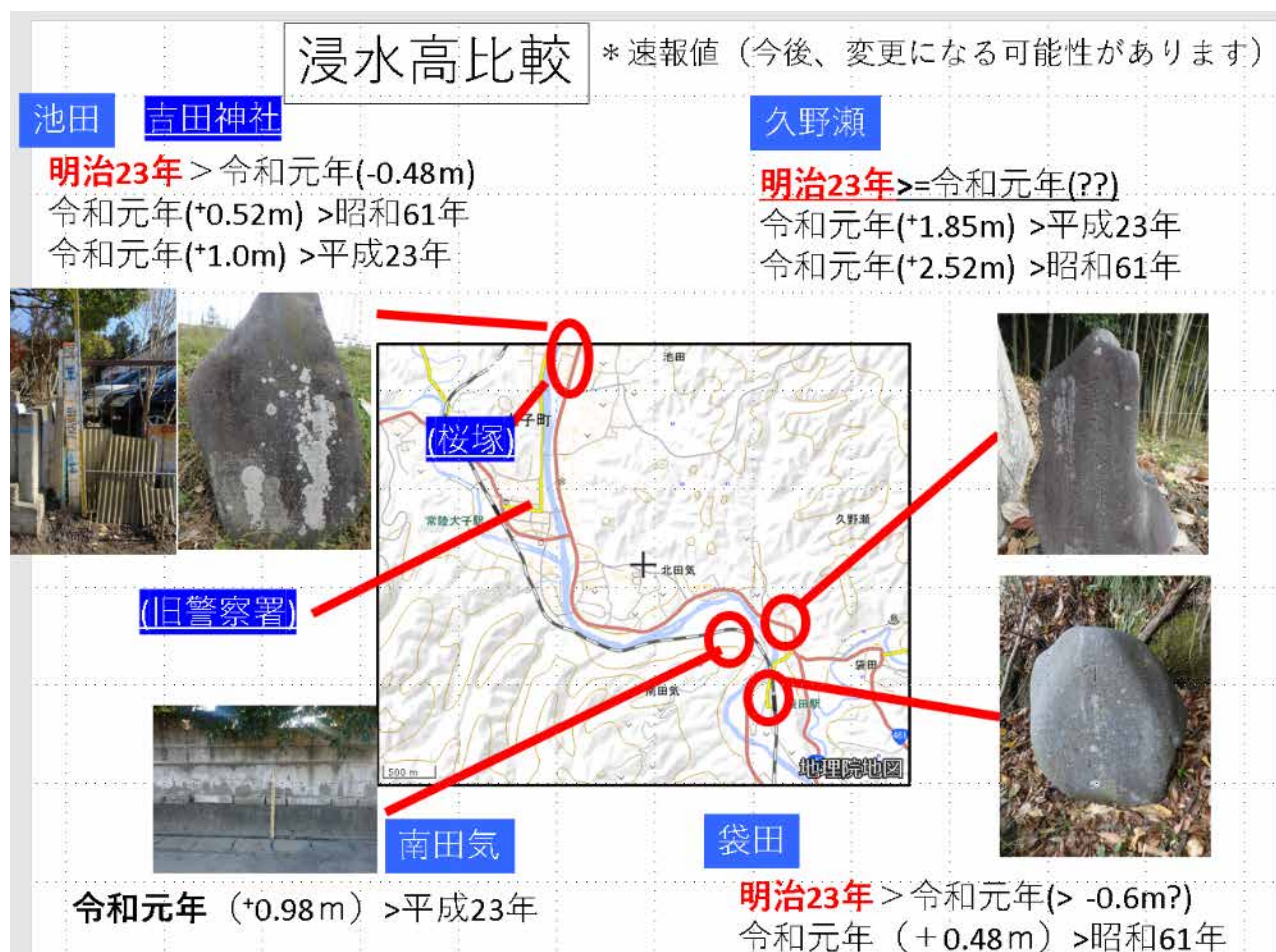
図 1-7 大子町の今次浸水高と過去の浸水高の比較(速報値:今後の追加検証で値が変わる可能性があります)

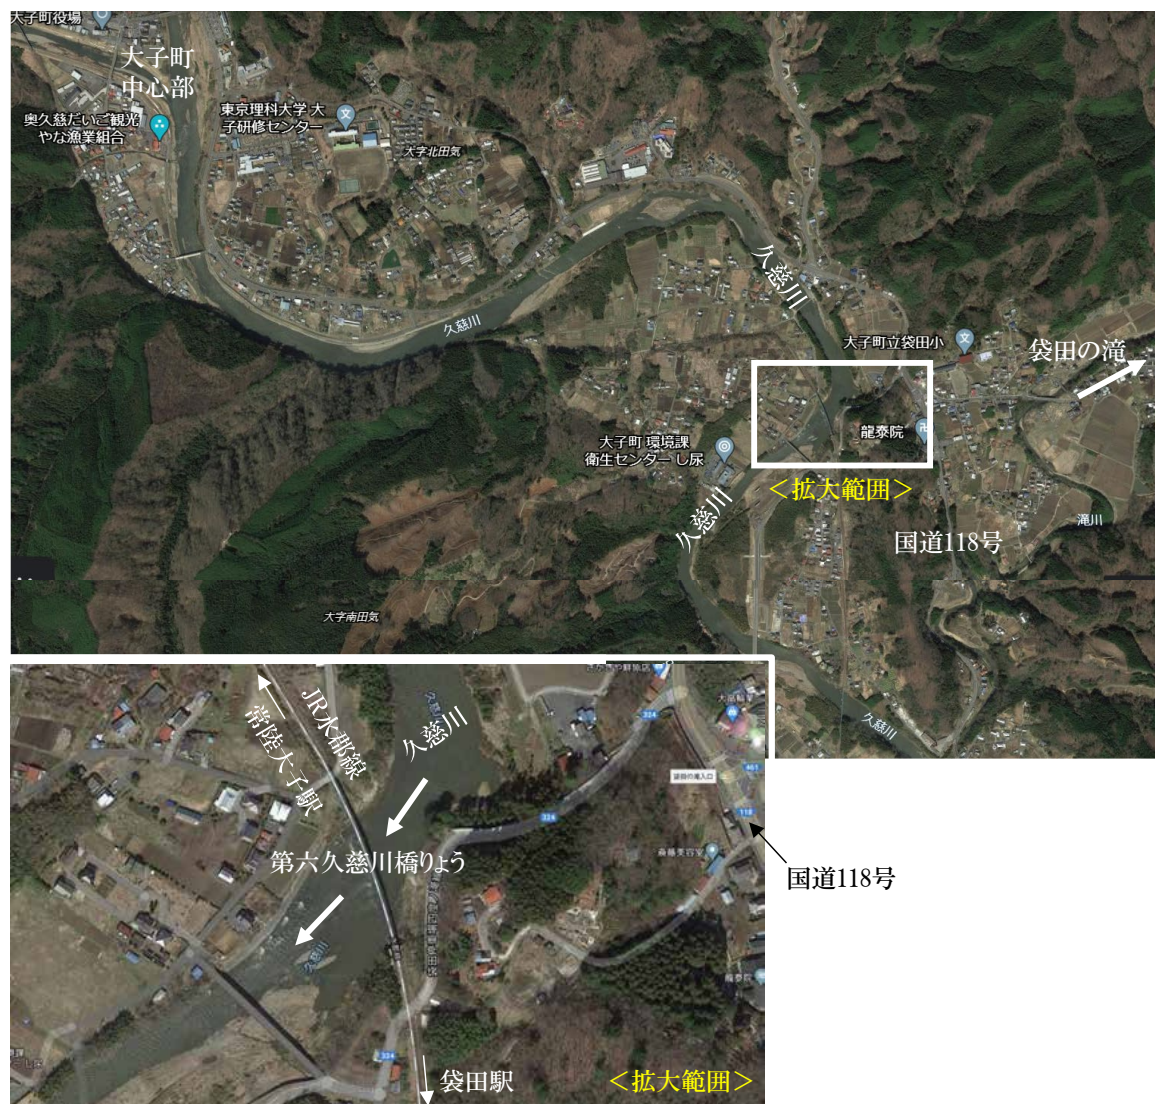
図 2-1 第六久慈川橋りょうと調査範囲（Google マップより引用・編集）

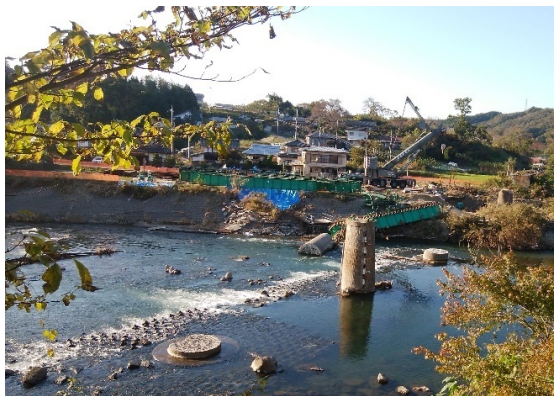
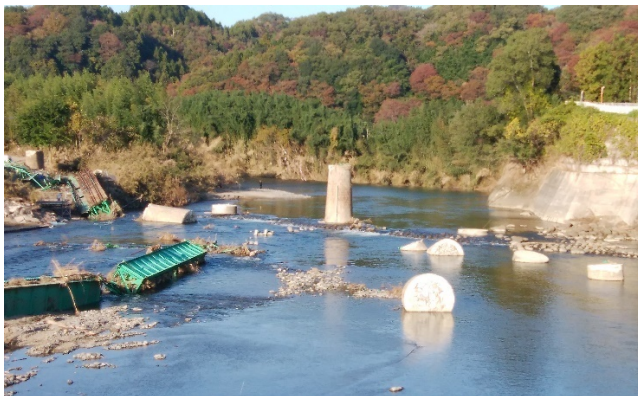
2019 年 10 月 12 日に上陸した台風 19 号による久慈川の増水で流失し、川に落ちた桁の一部は下流に 100 メートルほど流された。6 つあった橋脚は 2 つを残して損壊、流出した（図 2-2 参照）。

図 2-2 流失した第六久慈川橋りょうと残った橋脚  
(撮影日：2019 年 11 月 10 日，撮影者：信岡尚道教)

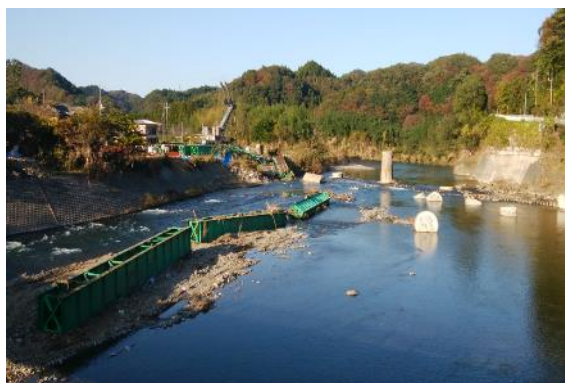
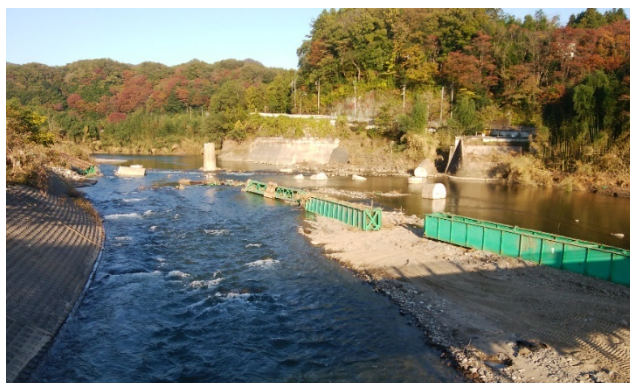
図 2-3 川の中に落とされた桁  
(撮影日：2019 年 11 月 10 日，撮影者：信岡尚道)

また、7 つの桁のうちに 4 つの桁は袋田駅側の橋台から引きちぎられるように崩され、水に押し流されてはるか向こう 100m くらい下流の橋に引っかかるようにして止まっていた。橋脚は、底部から折れて破断し尽くされて川の中のあちこちに散らばっているような状態だった。

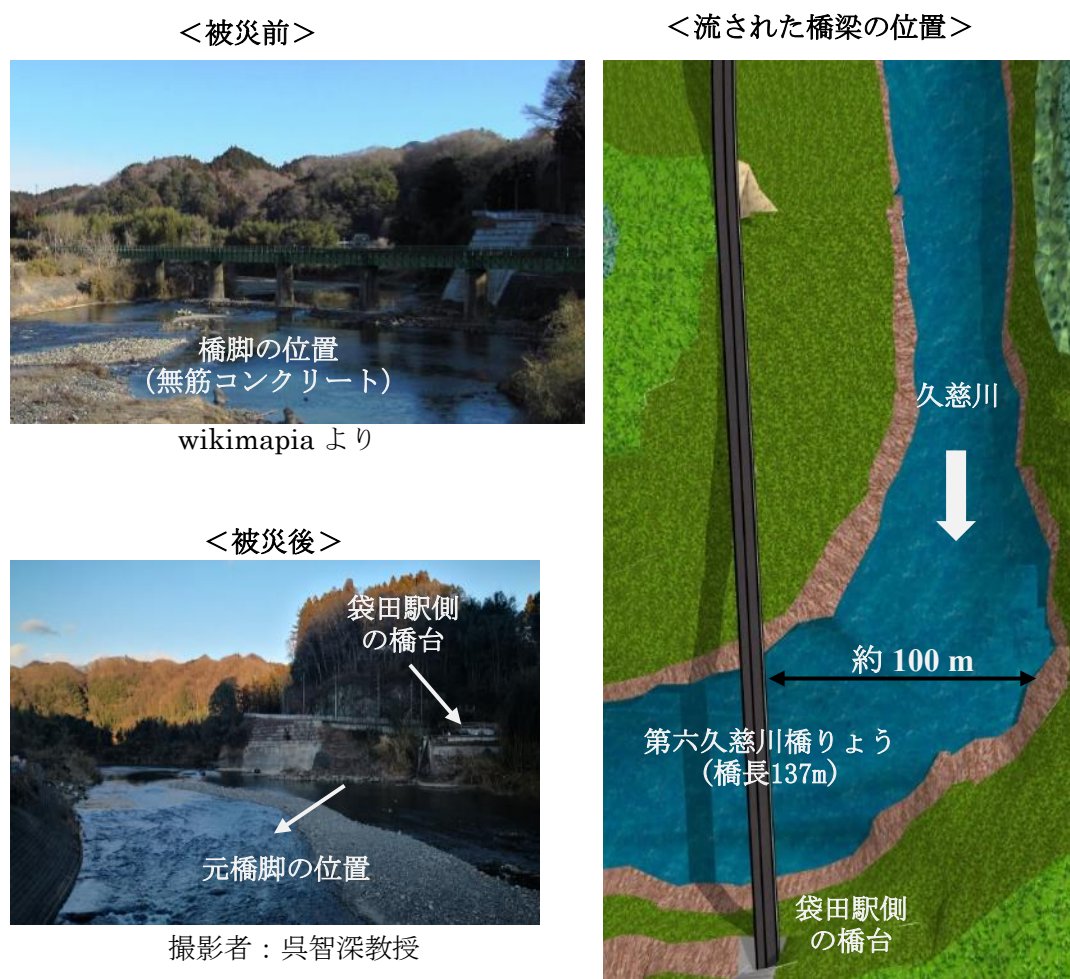
図 2-5 流水方向の特徴  
(撮影日：2020 年 2 月 9 日，撮影者：呉智深)

ゴミが一気に流れ込み、氾濫した川の流路の外側で流れを強く受け止めていた袋田駅側の橋台は破壊され、それに引きずられるように桁と橋脚が川に流されていったように考える。

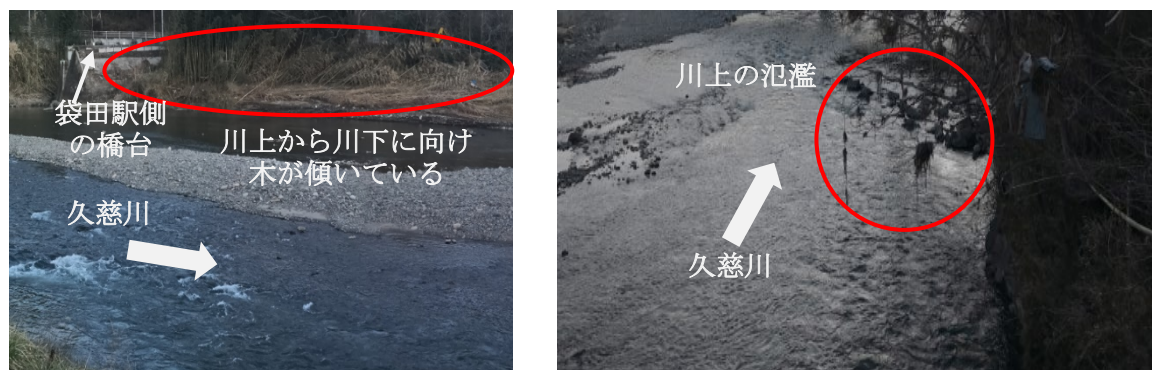
図-6 川上の氾濫により高木についたゴミ等  
(撮影日：2020年2月9日，撮影者：呉智深)

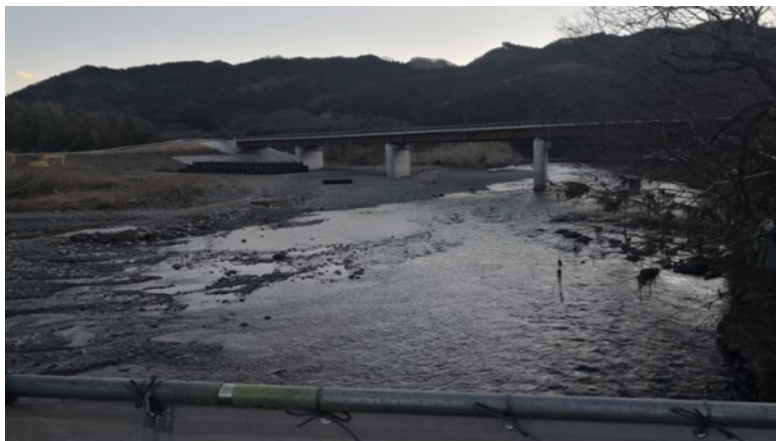
から下流側 100m くらい離れた道路橋（南田気橋）の状況により，橋脚周りで洗掘が生じているように見える（図 2-8 参照）。

図 2-8 被災後隣の道路橋の状況  
(撮影日：2020 年 2 月 9 日，撮影者：呉智深)

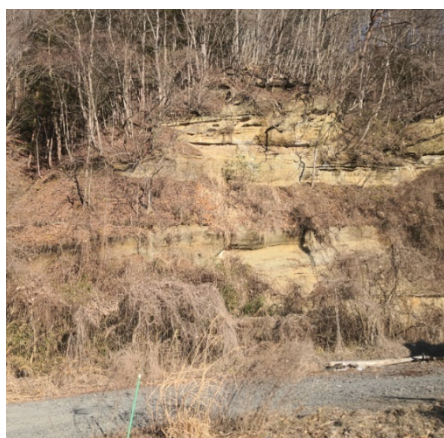
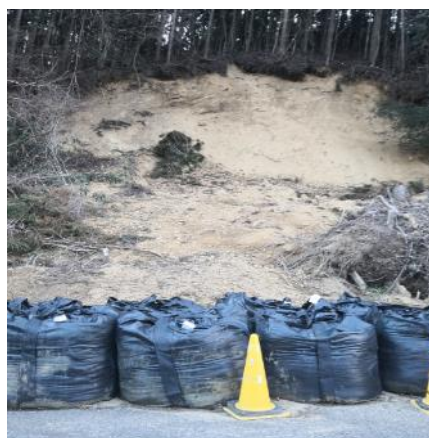
一方，被災橋梁の付近で傾斜が急な山が多い，台風となって，がけ崩れや土石流，地すべりなどによる土砂災害が発生しやすい環境に見える（図 2-9 参照）。その場合，橋台の周囲の支持地盤が土砂災害されることによって下部構造が沈下や傾斜，転倒などの影響を受けることがあると考える。

図 2-9 被災橋梁の付近の土砂災害の状況  
(撮影日：2020 年 2 月 9 日，撮影者：呉智深)

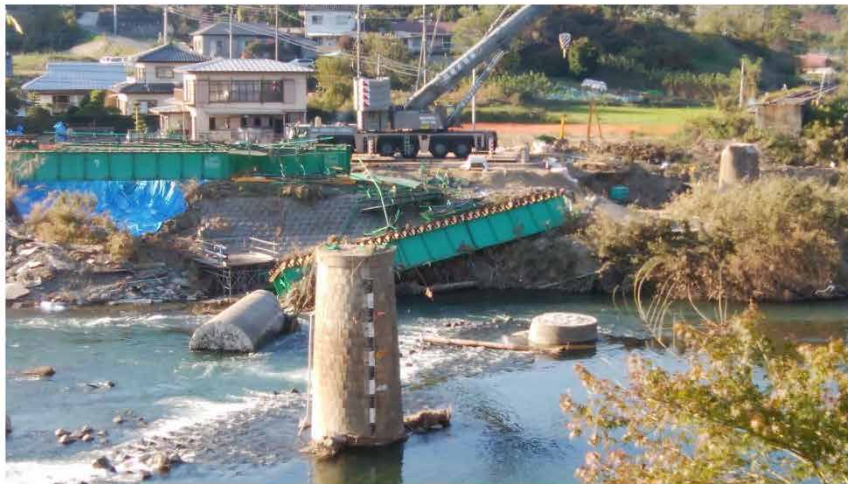
写真-1 流失した第六久慈川橋梁 (2019 年 11 月 10 日、当専攻教員撮影)

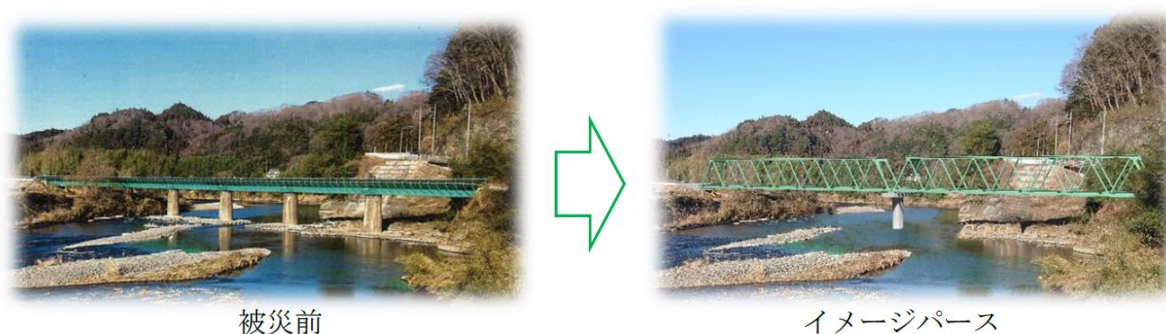
図 2-11 JR 東日本水戸支社が記者発表した水郡線の第六久慈川橋りょうの復旧イメージ  
(JR 東日本水戸支社のプレスリリースより引用，2020 年 2 月 14 日公表)

新橋建設については現行の設計基準等に則って復旧する考えでいます。

詳細な構造については設計中です。

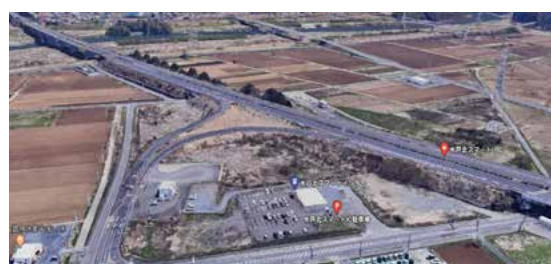
水戸北スマートインターチェンジ（以下「スマート IC」）は、茨城県水戸市と NEXCO 東日本関東支社が整備を進めてきた IC であり、①地域生活における利便性向上、②観光の振興による地域の活性化、③救急医療活動の向上、④災害時における避難路・輸送路の機能強化といった整備効果が期待されている<sup>3)</sup>。茨城国体の開催に合わせ 2019 年 9 月 7 日（土）に開通し、これまで東京方面に出入り可能なハーフ IC として利用されてきたが、いわき方面にも出入り可能な ETC 専用のフル IC となった（図 2-12）。しかしながら、2019 年 10 月 11 日未明の台風 19 号による那珂川の氾濫に伴い水没した（図 2-13 および図 2-14）。

図 2-13 台風 19 号による那珂川の氾濫に伴い水没した水戸北スマート IC の様子

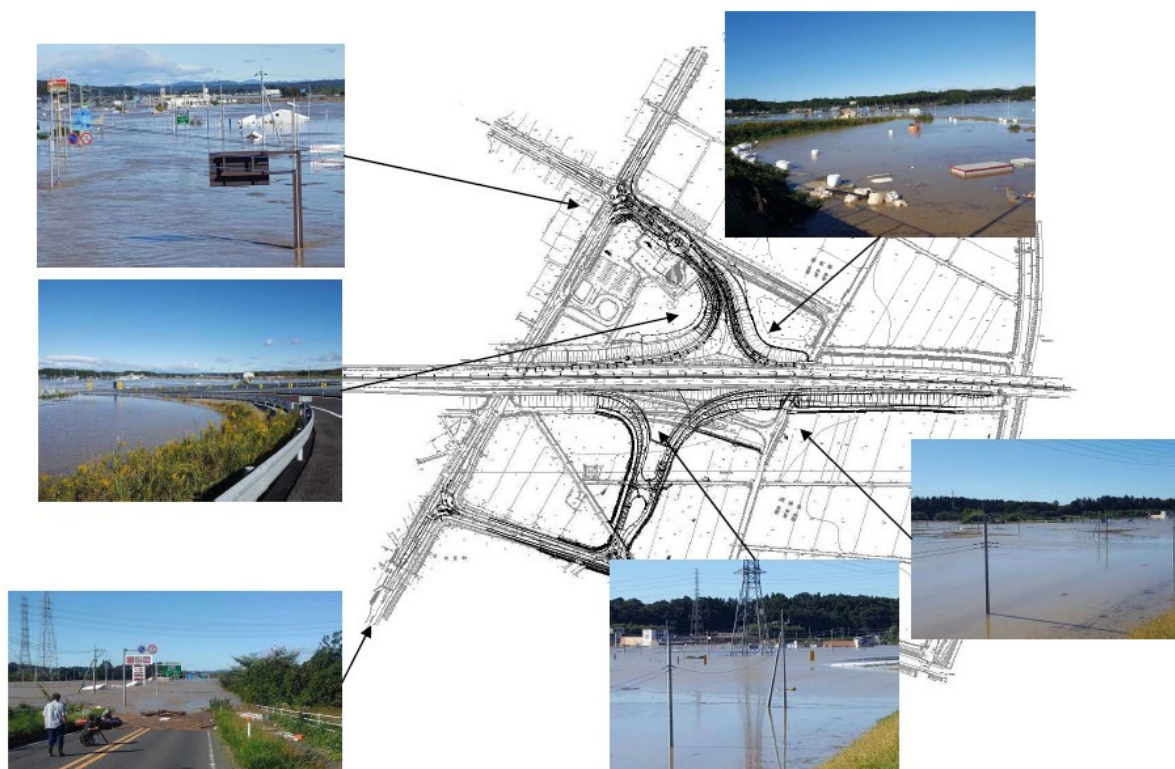
図 2-14 水戸北スマート IC 付近の浸水状況（2019 年 10 月 13 日時点）  
（提供：NEXCO 東日本）

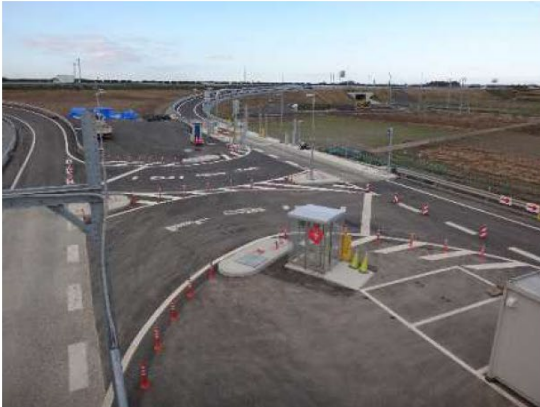
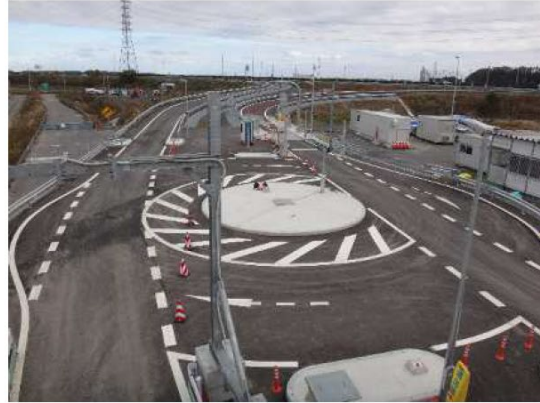
図 2-15 水戸北スマート IC の転回路の封鎖（左：上り線，右：下り線）  
（NEXCO 東日本のプレスリリース<sup>5)</sup>より引用，2019 年 12 月 2 日公表）

なお、時期は未定であるが、本復旧に向けた「ETC 設備等復旧工事」については、NEXCO 東日本水戸工事事務所が対応する予定であるとのことであった。
